ПРИМЕНЕНИЕ ИК-ТЕРМОГРАФИИ ДЛЯ ДИАГНОСТИРОВАНИЯ СОСТОЯНИЯ ПРОМЫШЛЕННЫХ ОБЪЕКТОВ

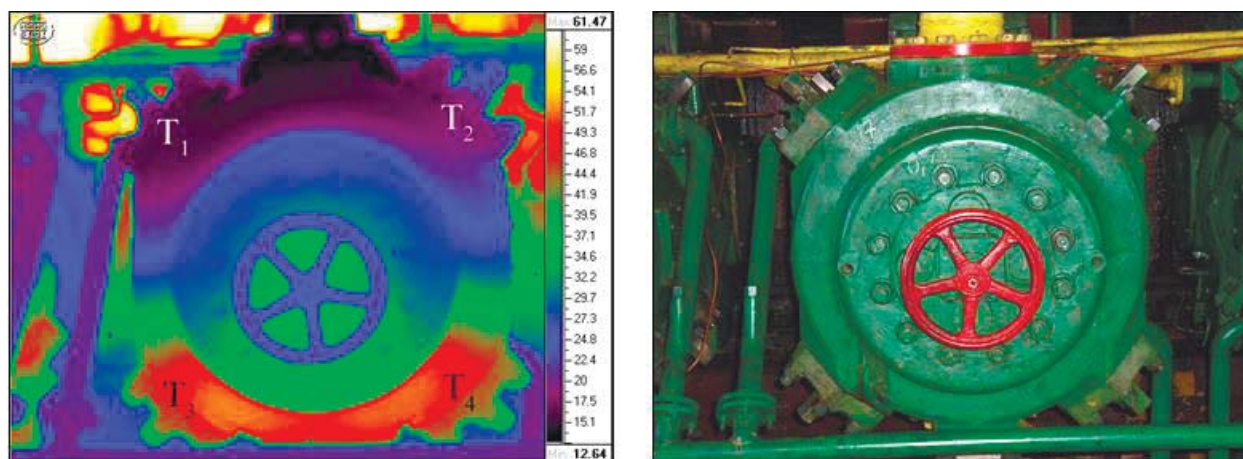
Особенностью этого объекта контроля является наличие ряда однотипных узлов, которые имеют близкие температурные режимы при эксплуатации. Поэтому выявить предположительно дефектный элемент можно путем сравнения термограмм этих узлов [1]. Характерная термограмма одного из таких выделенных узлов (компрессорный цилиндр) показана на рис.1.

Рис.1. Компрессорный цилиндр (5 единиц на один агрегат)

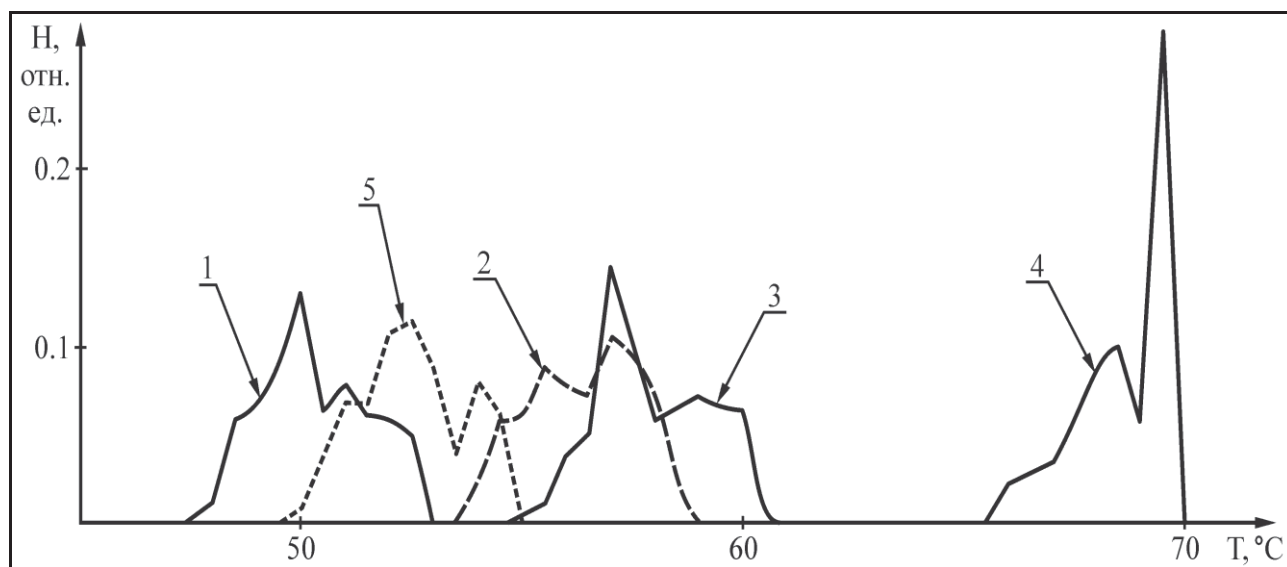
Гистограммы одного агрегата отличаются друг от друга по следующим признакам: форма, размещение на оси температур и содержание фона (высота пика). Резкое отличие наблюдается для клапана №4.

Рис. 2. Огибающие гистограмм группы (5 единиц) нагнетательных клапанов второго агрегата ГКН

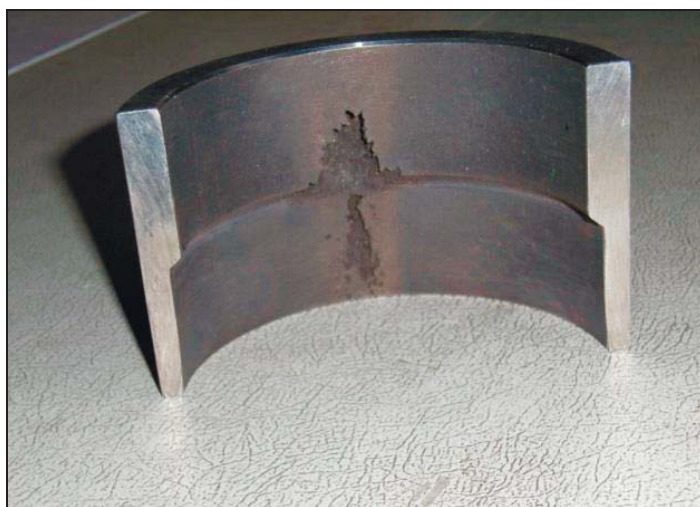
Гидротехническое оборудование подвержено кавитационной эрозии. Разрушение внутренней поверхности труб при кавитации происходит вследствие многократно повторяющихся гидравлических ударов струй жидкости о поверхность с образованием кавитационных каверн (рис. 3).

Рис. 3 – Фрагмент трубопровода с кавитационной каверной (дефектом)

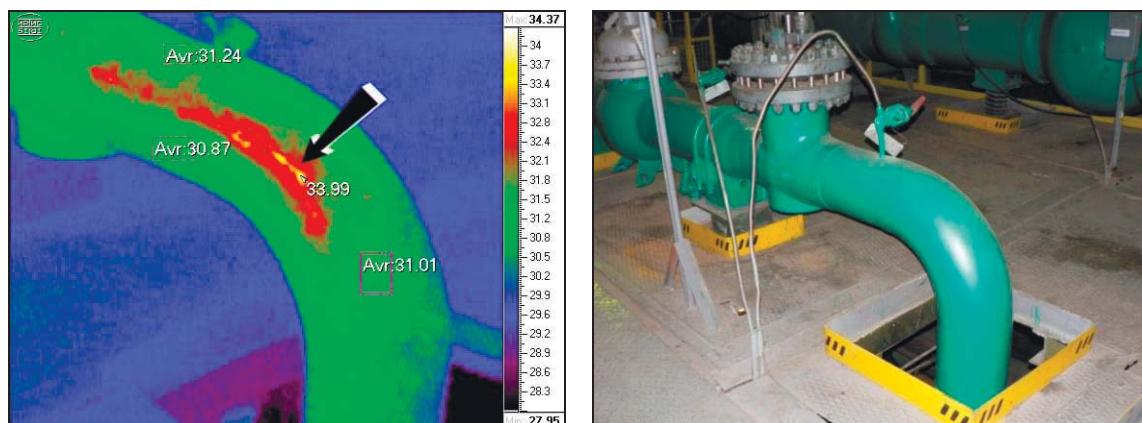
Дефект с выявленной зоной кавитационной эрозии (рис.4) был обнаружен по следующим признакам:

1. Форма дефектной зоны не носила регулярный характер и отличалась от температурных искажений, вызываемых изученными внешними факторами;
2. Положение дефекта не менялось при смене ракурса съемки;
3. Максимальная температура дефекта отличалась от средней температуры остальной части трубы на 2,6 °С, что превышает уровни других температурных аномалий.

В подтверждение факта выявления говорит то, что обнаруженный дефект находится на повороте трубопровода, где происходит резкое торможение потока конденсата, а такие места являются наиболее вероятными для возникновения кавитационных каверн. Полученный результат был подтвержден данными ультразвукового контроля.

Рис. 4 – Выявленный дефект трубопровода (утонение стенки трубы)

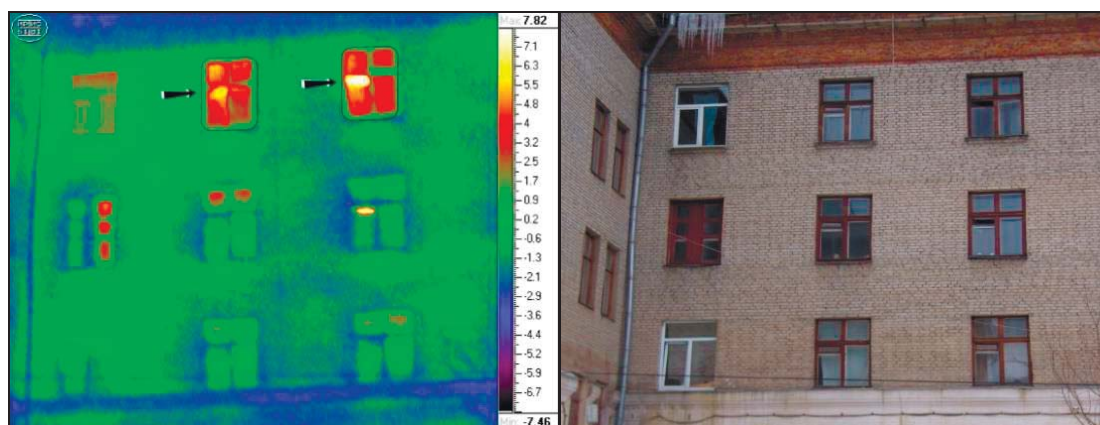
Все количественные характеристики были рассчитаны согласно рекомендациям зарубежных и российских стандартов и методик. Так, при обследовании студенческого общежития университета анализ термограмм выявил наличие в некоторых помещениях общежития запрещенных нагревательных приборов (рис. 5). Источниками потерь тепловой энергии также являлись ниши под окнами, где установлены радиаторы центрального отопления, а также некачественно установленные металлопластиковые окна (рис.5). Расчетные тепловые потери составили около 2,02 Гкал/год.

Рис. 5. Потери из мест установки радиаторов центрального отопления и помещения с дополнительными нагревательными приборами

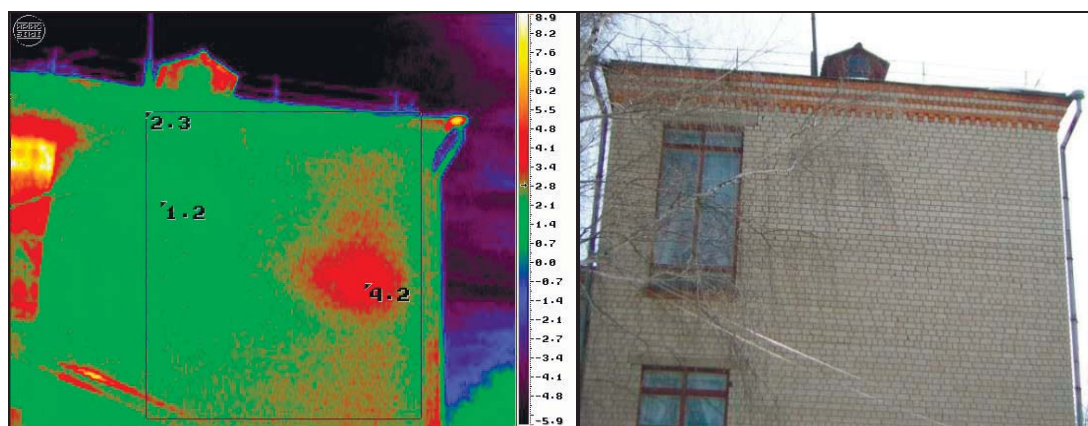
Интересный расчет тепловых потерь был проведен для здания спального корпуса школы-интерната посёлка Кочеток Харьковской области (рис.6). Внутри корпуса находились душевые комнаты, стены которых была выложены с нарушением строительных норм и имели низкую влагоизоляцию. Расчетные потери тепла на момент съемки составили 184 Вт.

Рис.6. Тепловые потери здания спального корпуса школы–интерната
