*С. Н. МЕШКОВ, Р. П. ОРЕЛ***ФАКТОРЫ, СНИЖАЮЩИЕ ДОСТОВЕРНОСТЬ ТЕПЛОВИЗИОННОЙ ДИАГНОСТИКИ ТРУБОПРОВОДОВ АГРЕГАТНЫХ ЗАЛОВ АЭС**

*S. N. MESHKOV, R. P. OREL***FACTORS THAT REDUCE THE RELIABILITY OF THERMOGRAPHIC EXAMINATION OF PIPELINES IN NUCLEAR POWER PLANT**

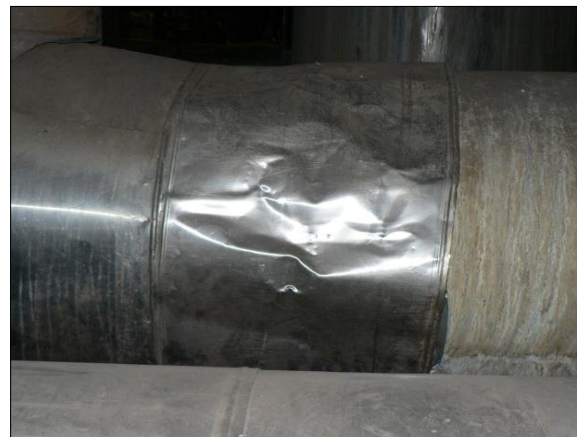
Результаты исследований паропроводов высокого давления. Большой практический интерес представляет обнаружение скрытых дефектов в паропроводах высокого давления. Обследование открытых участков дает положительные результаты: по характеристикам стационарного температурного поля на поверхности можно оценить величину утонения металла в месте дефекта [5]. Однако, согласно действующим на тепловых станциях нормам паропроводы высокого давления покрыты рубашкой из теплоизоляции (стекловата) и помещены в защитный металлический экран. Металлические экраны часто имеют неровную, волнистую поверхность. Температурные градиенты такой поверхности создают на термограммах набор локальных тепловых аномалий (рис. 1).

Рис. 1 – Локальные тепловые аномалии, вызванные рельефом поверхности защитного экрана

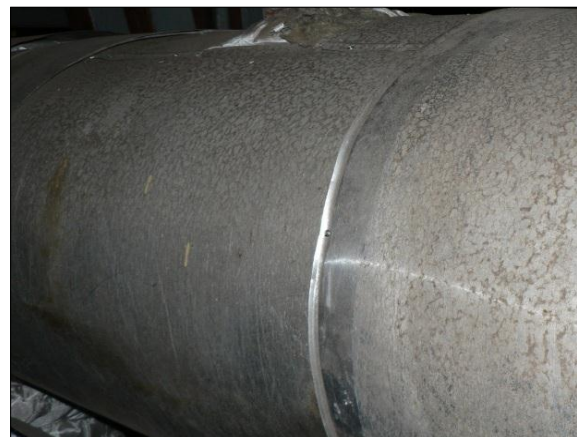
На фрагменте объекта с гладкой поверхностью был выявлен участок с предполагаемым дефектом. Признаком развивающегося внутреннего дефекта является температура и площадь тепловой аномалии (рис. 2).

Температурные характеристики выявленной тепловой аномалии показаны в табл. 1.

Рис. 2 – Участок паропровода высокого давления с возможным развивающимся дефектом

Номер объекта	Площадь, см ²	T_{avr}	$T_{avr}, ^\circ\text{C}$ (около области)	$\Delta T, ^\circ\text{C}$ ($T_{max} - T_{avr}$)
4	260	57,1	50,5	7,0

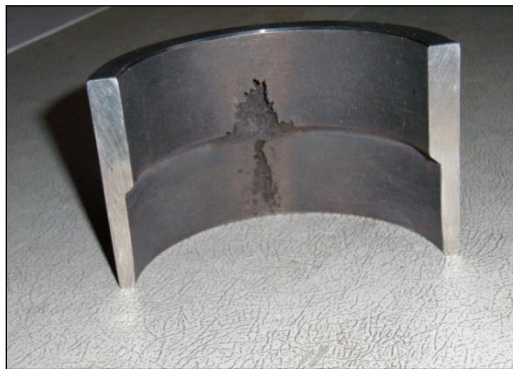
Результаты исследований трубопроводов основного конденсата. Гидротехническое оборудование подвержено кавитационной эрозии. Кавитационная эрозия обусловлена явлением, возникающим в движущемся потоке жидкости при определенных гидравлических условиях. Эрозионное разрушение поверхности при кавитации происходит вследствие многократно повторяющихся гидравлических ударов струй жидкости о поверхность. На рис. 3 показан фрагмент трубопровода с дефектом, обусловленным кавитационным износом.

Рис. 3 – Фрагмент трубопровода с кавитационной каверной (дефектом)

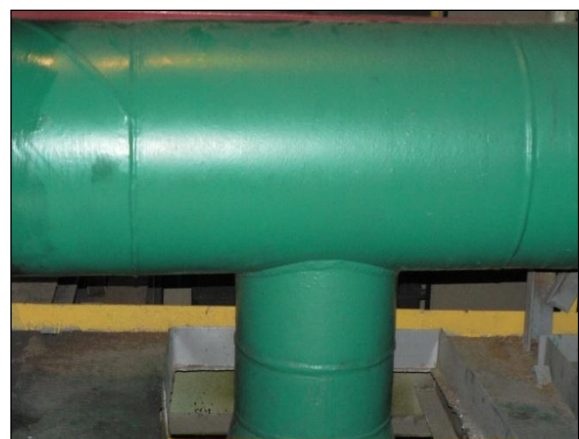
На рис. 4–7 показаны характерные температурные аномалии, вызванные перечисленными факторами.

Рис. 4 – Форма аномальной температурной зоны, вызванной влиянием освещения

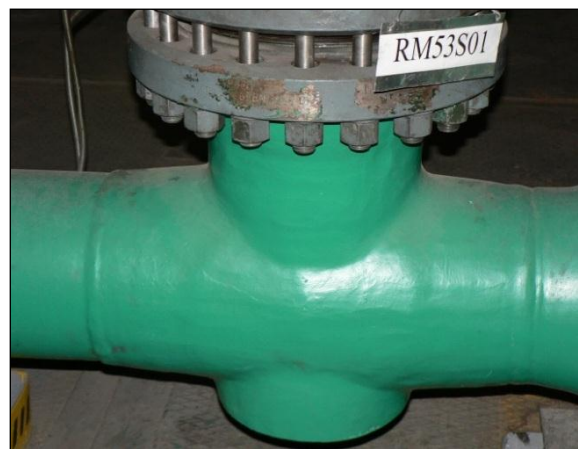
Рис. 6 – Влияние мощного внешнего теплового источника

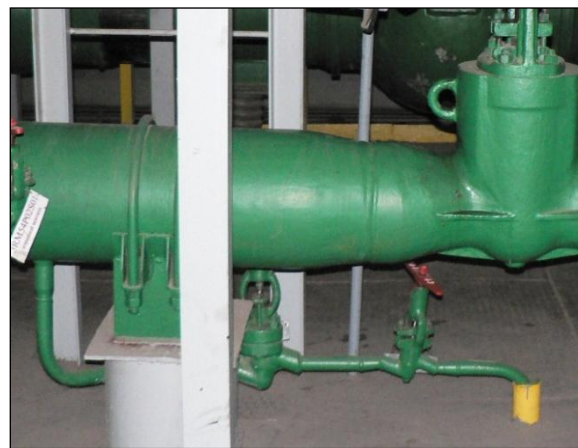
Рис. 7 – Влияние теплообмена объекта с полом помещения

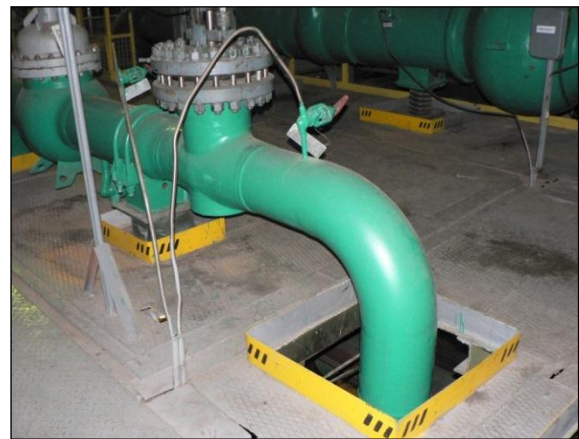
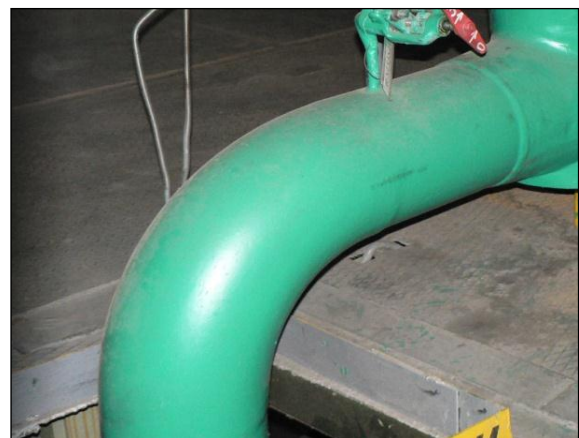
Результаты проведенного анализа показаны в таблице 2. В результате исследований было выявлено несколько объектов, которые имеют скрытые дефекты. На рис. 8 показан фрагмент трубопровода с выявленной зоной кавитационной эрозии.

- форма дефектной зоны не носит регулярный характер и отличается от температурных искажений, вызываемых изученными внешними факторами;
- положение дефекта не меняется при смене ракурса съемки (рис. 8, а–б);
- максимальная температура дефекта отличается от средней температуры остальной части трубы на

2,6 °С, что превышает уровни других температурных аномалий (см. табл. 2).

В подтверждение факта выявления говорит то, что обнаруженный дефект находится на повороте трубопровода, где происходит резкое торможение потока конденсата, а такие места являются наиболее вероятными для возникновения кавитационных каверн. Полученный результат был подтвержден данными ультразвукового контроля.

5	Дефект	Форма дефектной зоны не носит регулярный характер, ее положение не меняется при смене ракурса съемки.	2,7 °C

Рис. 8 – Зона кавитационной эрозии (дефект утонения стенки трубы), зарегистрированная в разных ракурсах (а–б).
